Friedrich-Alexander-Universität Erlangen-Nürnberg

Institut für Geographie

Große Exkursion Nepal

# **Naturgefahren in Kagbeni – Ergebnisse der Feldforschungsarbeit**

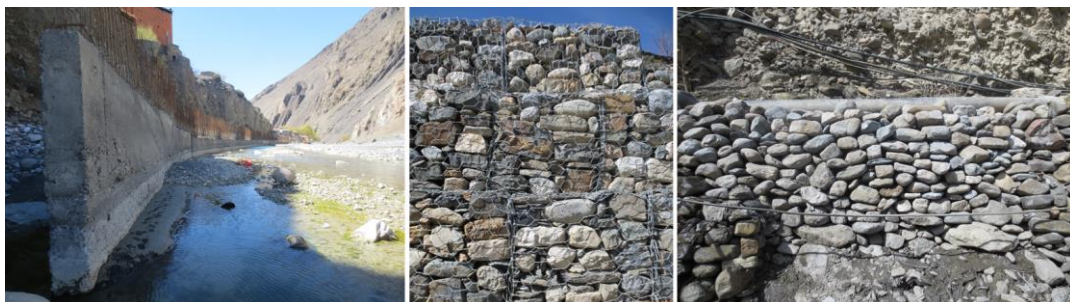
Um einer weiteren Erosion entgegenzuwirken, ist es in den letzten Jahren zu einer verstärkten Implementierung von Schutzmaßnahmen entlang der beiden Fließgewässer Kali Gandaki und Dzon Khola gekommen. Dazu zählen technische und biologische Schutzmaßnahmen. Als technische Schutzmaßnahmen sind Zementmauern, Gabionen und Trockenmauern zu nennen (s. Abb. 3).

Abb. 3: Technische Schutzmaßnahmen (Zementmauer, Gabione, Trockenmauer)  
(Foto: R. FLEISCHMANN, 2013)

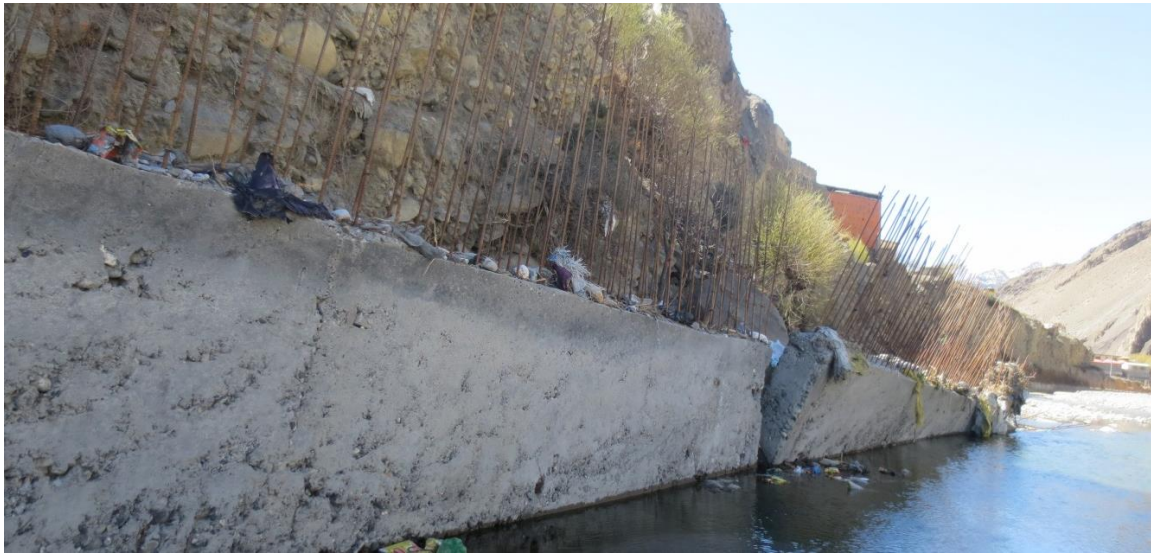
Jedoch ist die Schutzwirkung dieser Mauern diskussionswürdig, da ein Fundament im Untergrund fehlt und diese somit leicht bereits vor der Fertigstellung unterspült werden können (s. Abb. 4).

Abb. 4: Unterspülung einer Zementmauer an der Kali Gandaki  
(Foto: R. FLEISCHMANN, 2013)

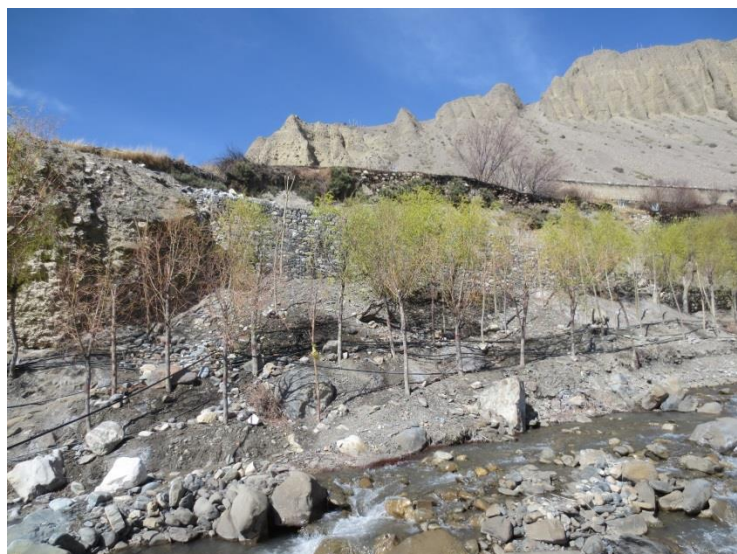
Die Pflanzung von Weiden (*Salix spp.*) gehört zu den biologischen Schutzmaßnahmen (s. Abb. 5). Das ausgeprägte Wurzelwerk führt zu einer Fixierung des Untergrundes: Zum einen geschieht dies durch eine mechanische Stabilisierung durch die Wurzeln der Weiden, zum anderen durch eine biologische durch die Wurzelexsudate, die die Bildung von Bodenaggregaten fördern.

Abb. 5: Pflanzung von Weiden als biologische Schutzmaßnahme entlang des Dzon Khola  
(Foto: R. FLEISCHMANN, 2013)

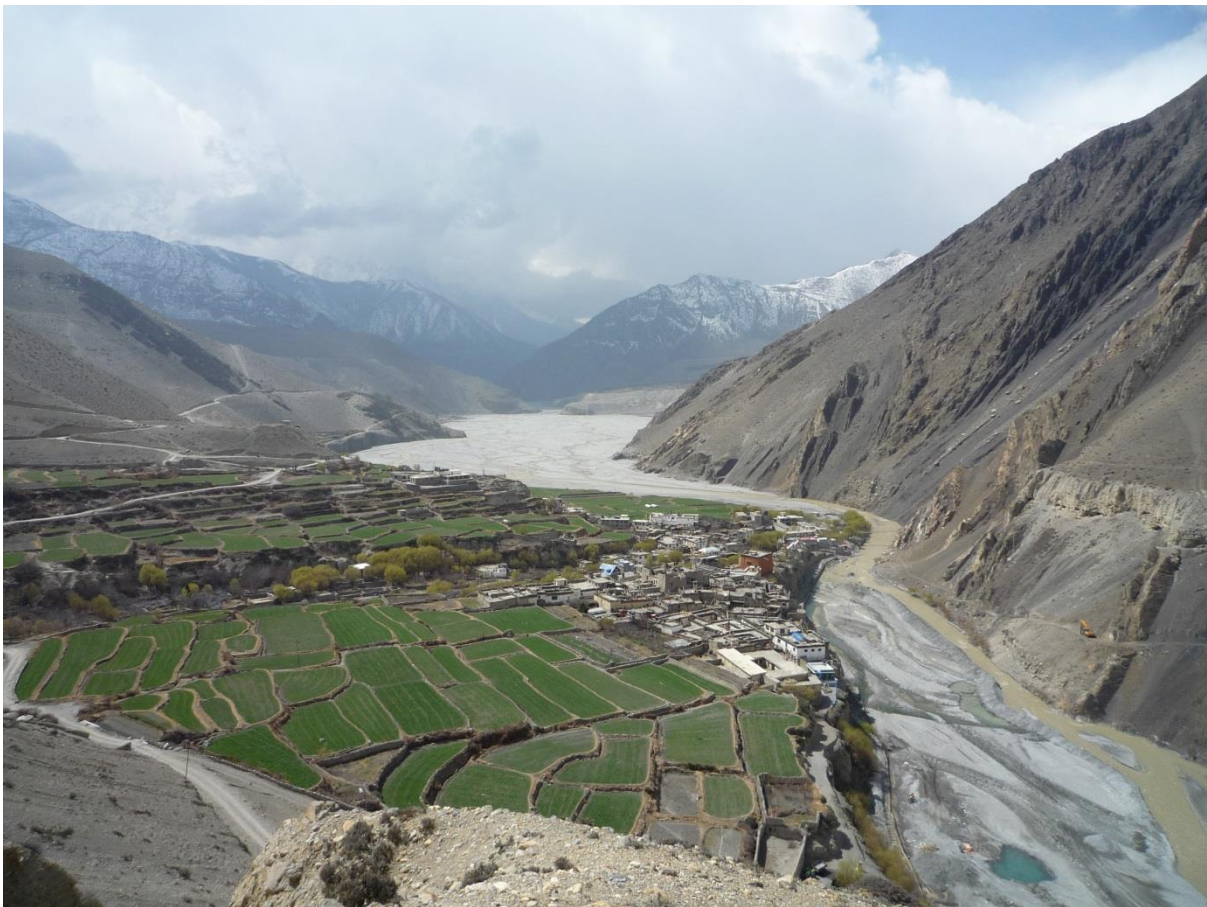
Die Lage von Kagbeni unmittelbar auf dem Schwemmfächer erweist sich als äußerst ungünstig: Die ausgedehnte braided-river-Struktur der Kali Gandaki wird in dem Areal zwischen Schwemmfächer und dem gegenüberliegenden Berghang unterbrochen, wodurch der Flusslauf stellenweise eine kanalähnliche Struktur aufweist. Durch die Verringerung der Breitenverzweigung wird die Fließgeschwindigkeit und demzufolge die Erosionsfähigkeit erhöht.

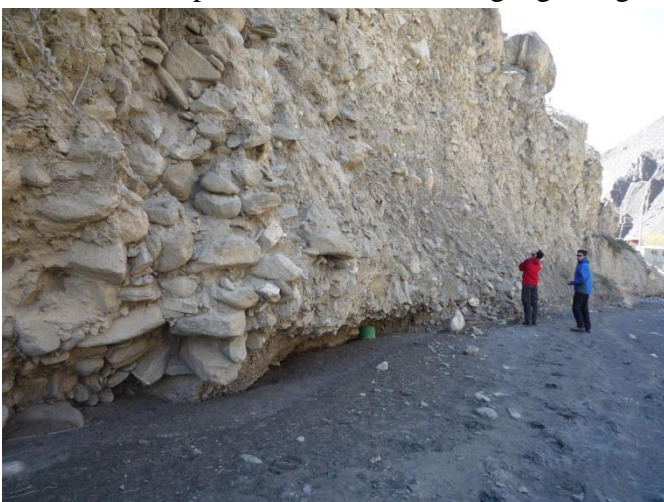
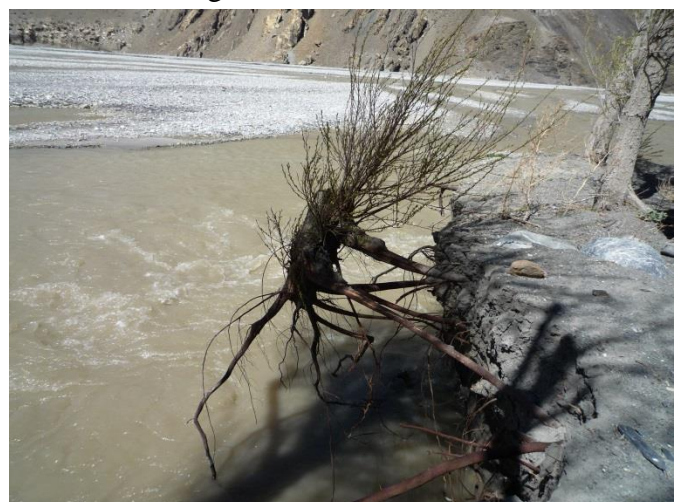
Dies äußert sich an den weitläufig unterspülten Terrassengrenzen direkt am Fuße der Kali Gandaki. Durch die periodisch auftretenden Hochwasserereignisse während der Monsunzeit und der Schneeschmelze werden die Unterspülungen zunehmend eingetieft, bis eine Gleitfläche spontan durch Bruchvorgänge aufgrund von Scherversagen auftritt.

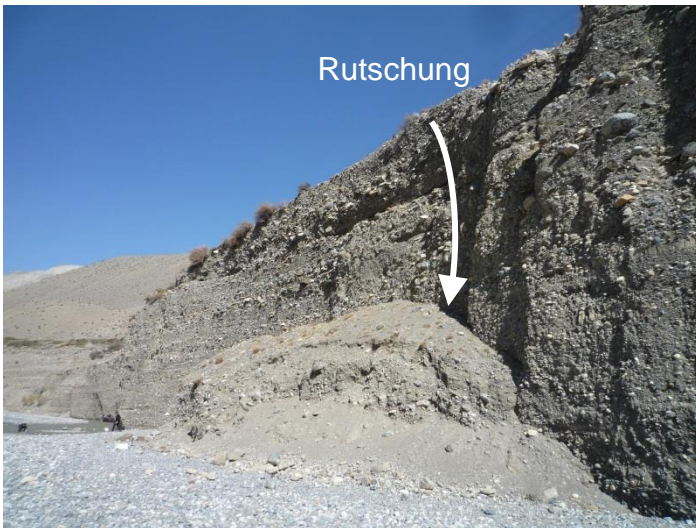
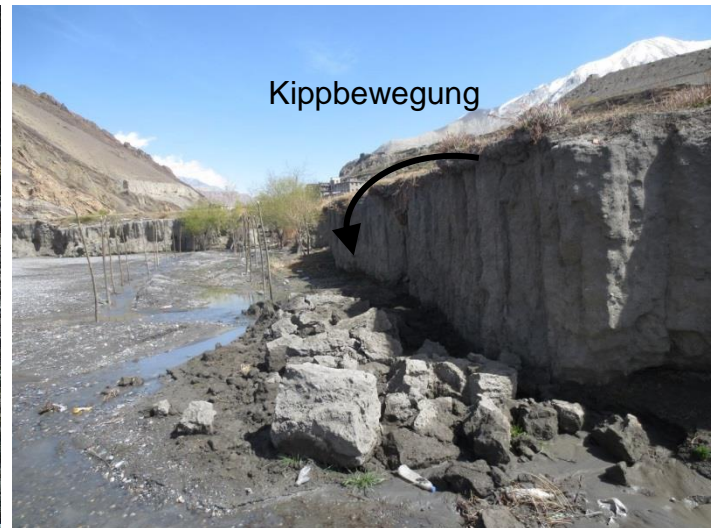
Entlang des ganzen Schwemmfächerrandes sind rezent viele Rutschungen beziehungsweise Geländesackungen nachweisbar. Stellenweise bewegt sich die Rutschmasse als kohärente Einheit ohne ausgeprägte interne Deformation hangabwärts. Einen anderen Massenbewegungsprozess stellt die Kippung, also eine vorwärts gerichtete Rotation aus dem Hang heraus, dar. Durch die zunehmende Unterschneidung liegt der Massenschwerpunkt außerhalb der Aufstandsfläche des Sedimentpaketes, wodurch ein Rotationsmoment erzeugt wird, das den Kippprozess einleitet.

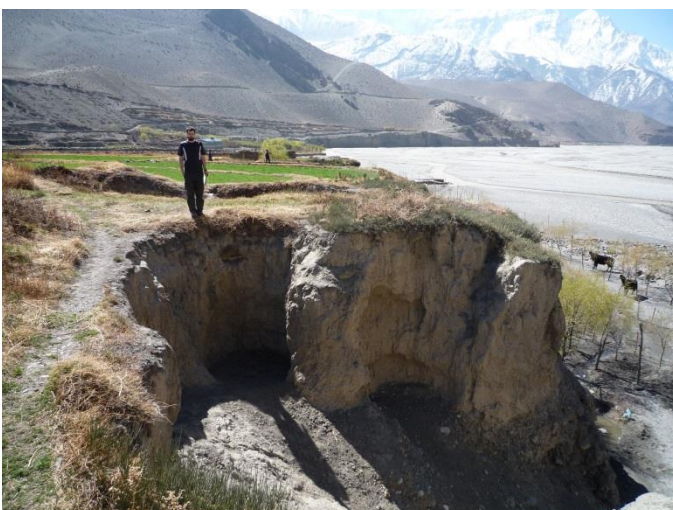
Neben diesen natürlichen Erosionsprozessen und Massenbewegungen trägt auch die einheimische Bevölkerung zu einem verstärkten Landverlust bei. Durch unsachgemäße Brauchwasserentsorgung der Siedlung und der Felder, kommt es verstärkt zur Gullybildung an den Terrassengrenzen.

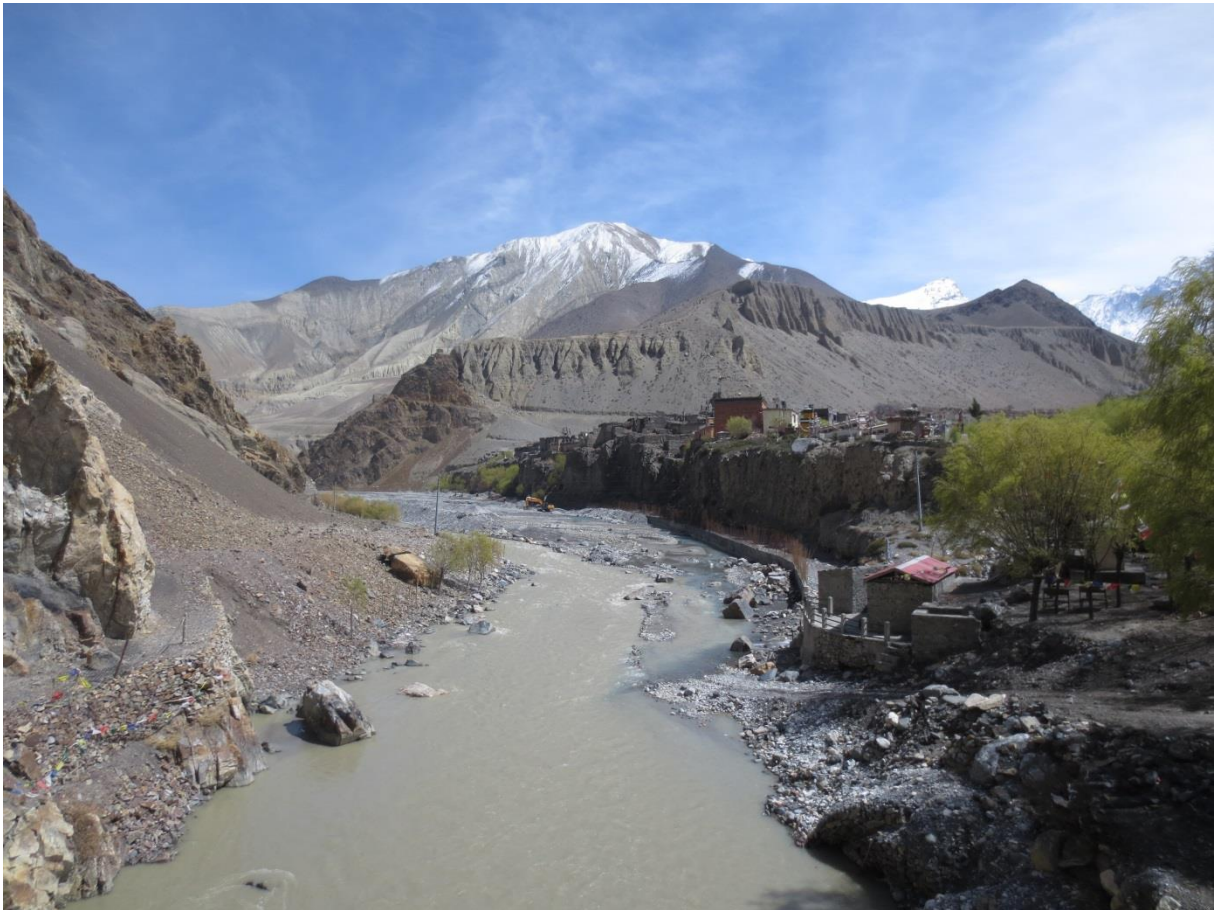
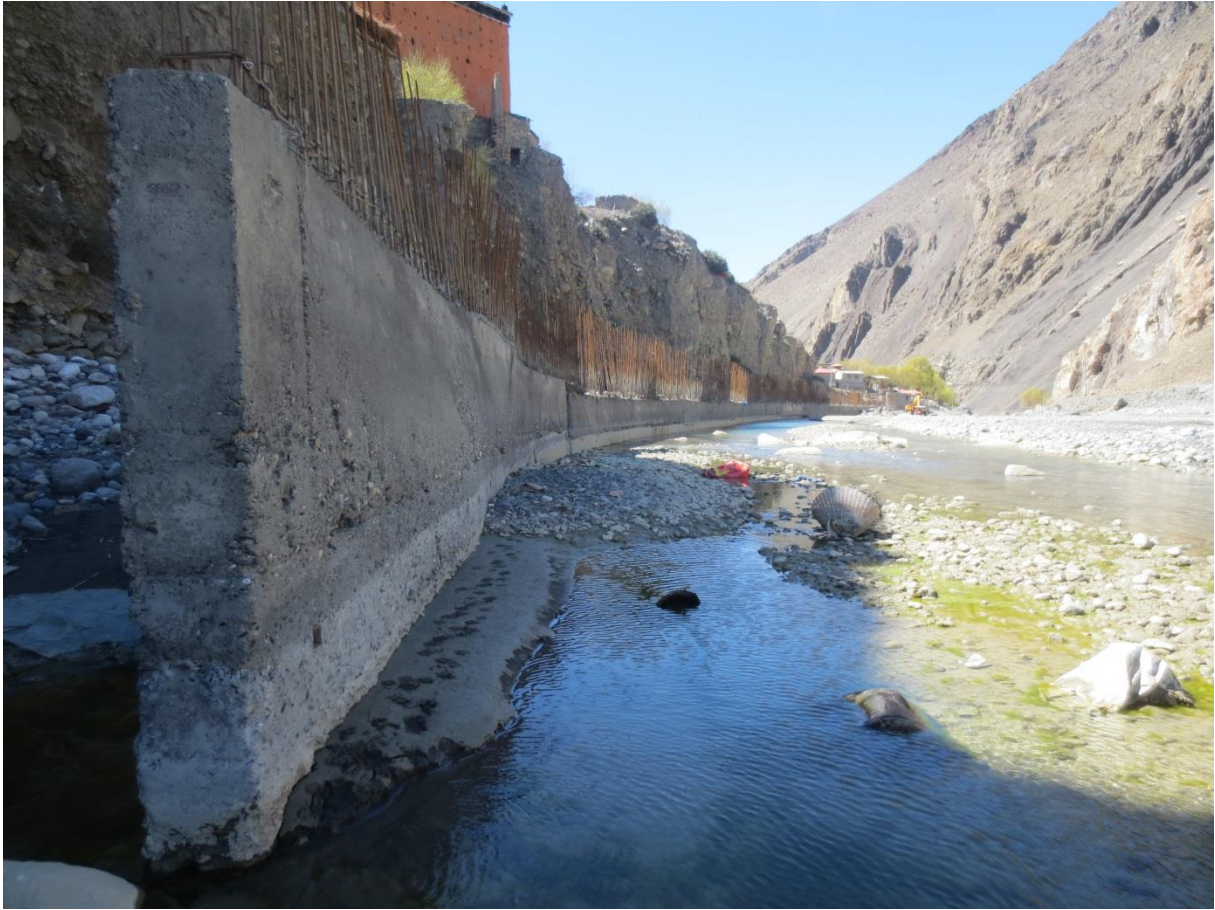
Im Jahr 2010 wurde durch die Unterstützung der indischen Regierung begonnen, eine durch Stahlträger getragene Zementmauer entlang der Kali Gandaki zu errichten. Diese Mauer soll die Ortschaft Kagbeni, die auf einem Schwemmfächer der Kali Gandaki liegt, auf einer Gesamtlänge von 450 m vor Ufererosion schützen. Insbesondere das nahe der Schwemmfächerkante gelegene Kloster ist bedroht. Diese Mauer befindet sich immer noch in Bau. Der Baufortschritt ist mäßig und hat mit einigen Problemen zu kämpfen. Jedes Jahr während der Monsunzeit und im Frühjahr während der Schneeschmelze führt die Kali Gandaki sehr viel Wasser, was dazu führt, dass die Bauarbeiten behindert werden. Im Jahr 2012 wurden sogar 40 m der schon errichteten Zementmauer komplett zerstört.

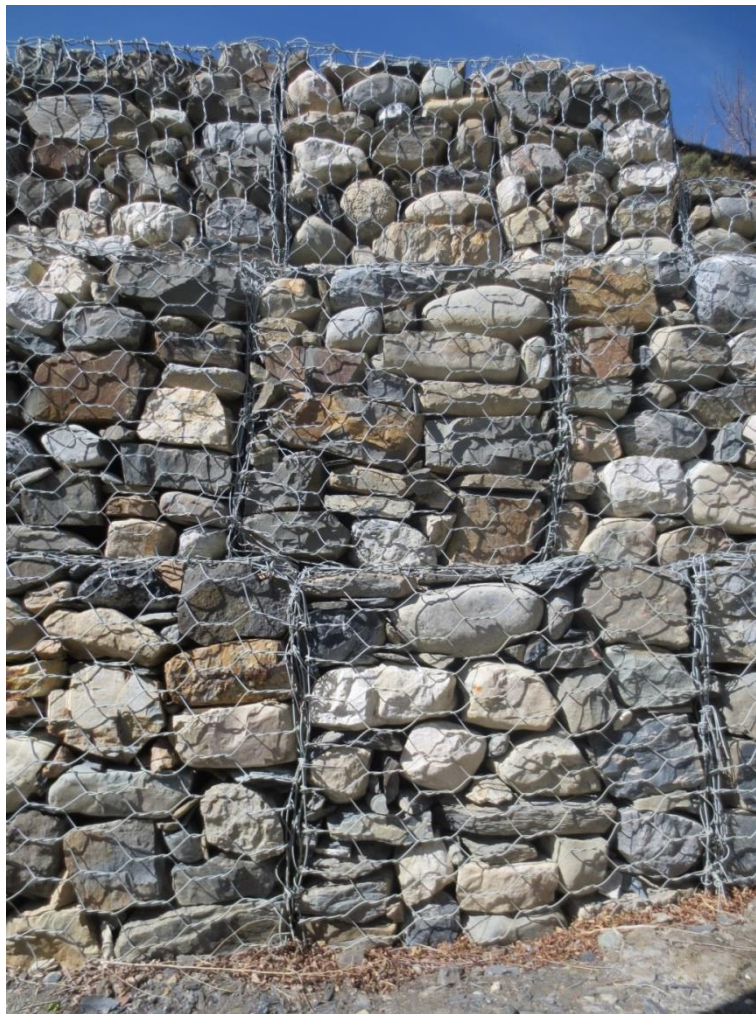
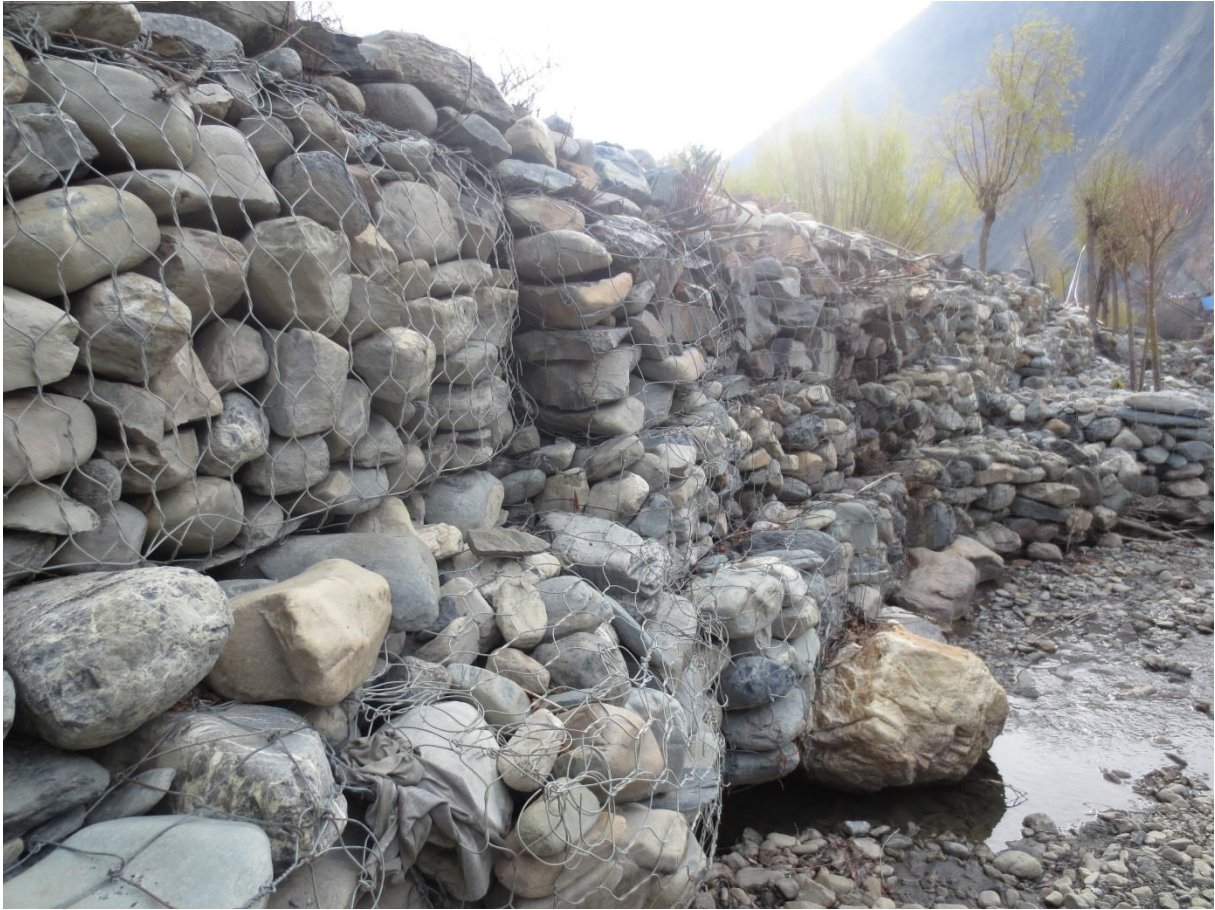
Einen weiteren Schutz von Gebäuden, landwirtschaftlichen Nutzflächen, Straßen und Bewässerungskanälen stellen Gabione dar. Dies sind mit Steinen gefüllte Metallnetze. Die Nepalesische Regierung unterstützt den Bau, indem sie der Bevölkerung von Kagbeni die Metallnetze zur Verfügung stellt. Mit Steinen gefüllt werden die Netze von den Einheimischen. Anschließend werden diese am Rand des Flussbettes des Dzon Khola platziert und sollen somit eine fortschreitende Ufererosion unterbinden beziehungsweise verringern. Das Sicherheitsgefühl der Bevölkerung durch den Bau der Gabionen hat sich nur teilweise verbessert. Bemängelt wird vor allem, dass die Gabionen nicht im Untergrund fixiert sind und somit bei starker Wasserführung einfach mitgerissen werden können. Dies führt dazu, dass die Gabionen nahezu jährlich erneuert werden müssen und so keine langfristige Lösung zum Schutz darstellen.

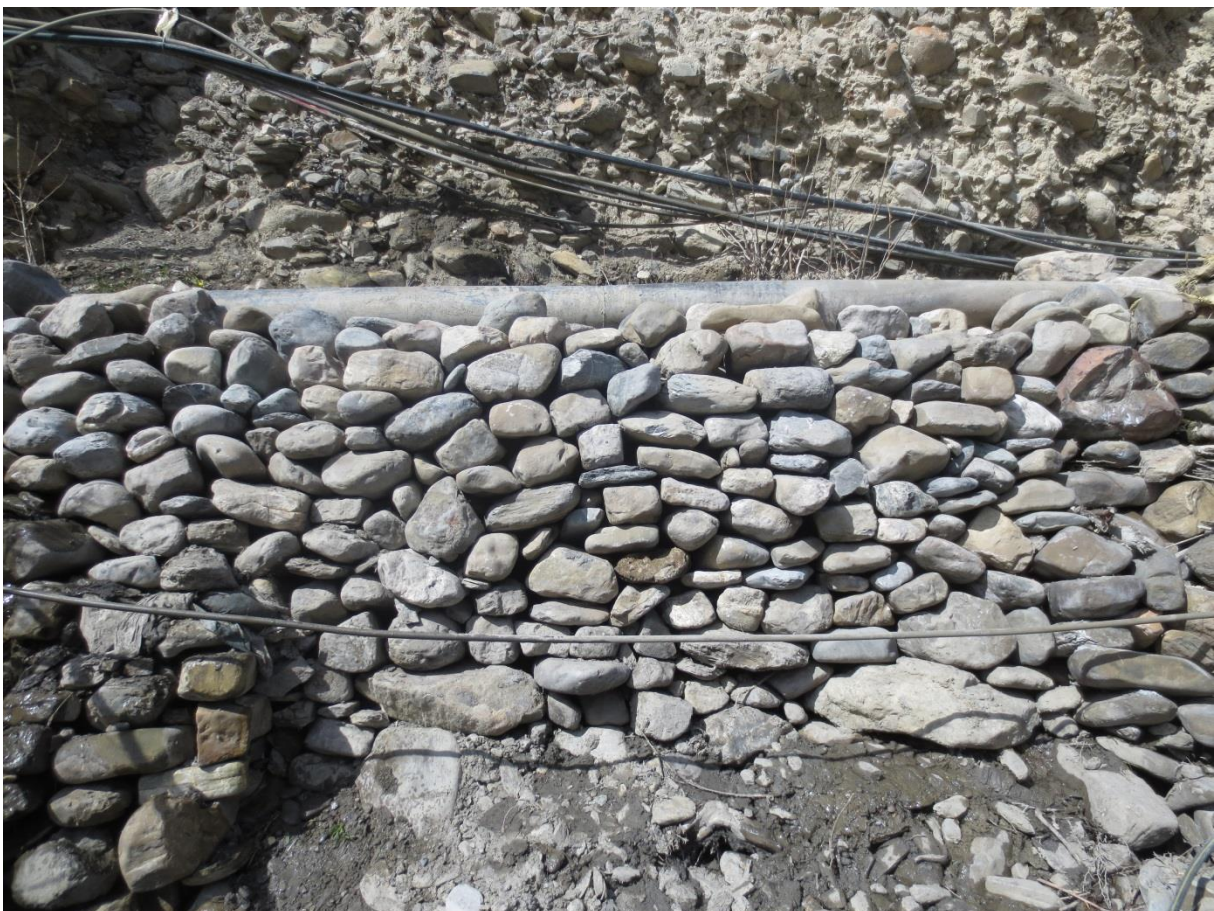
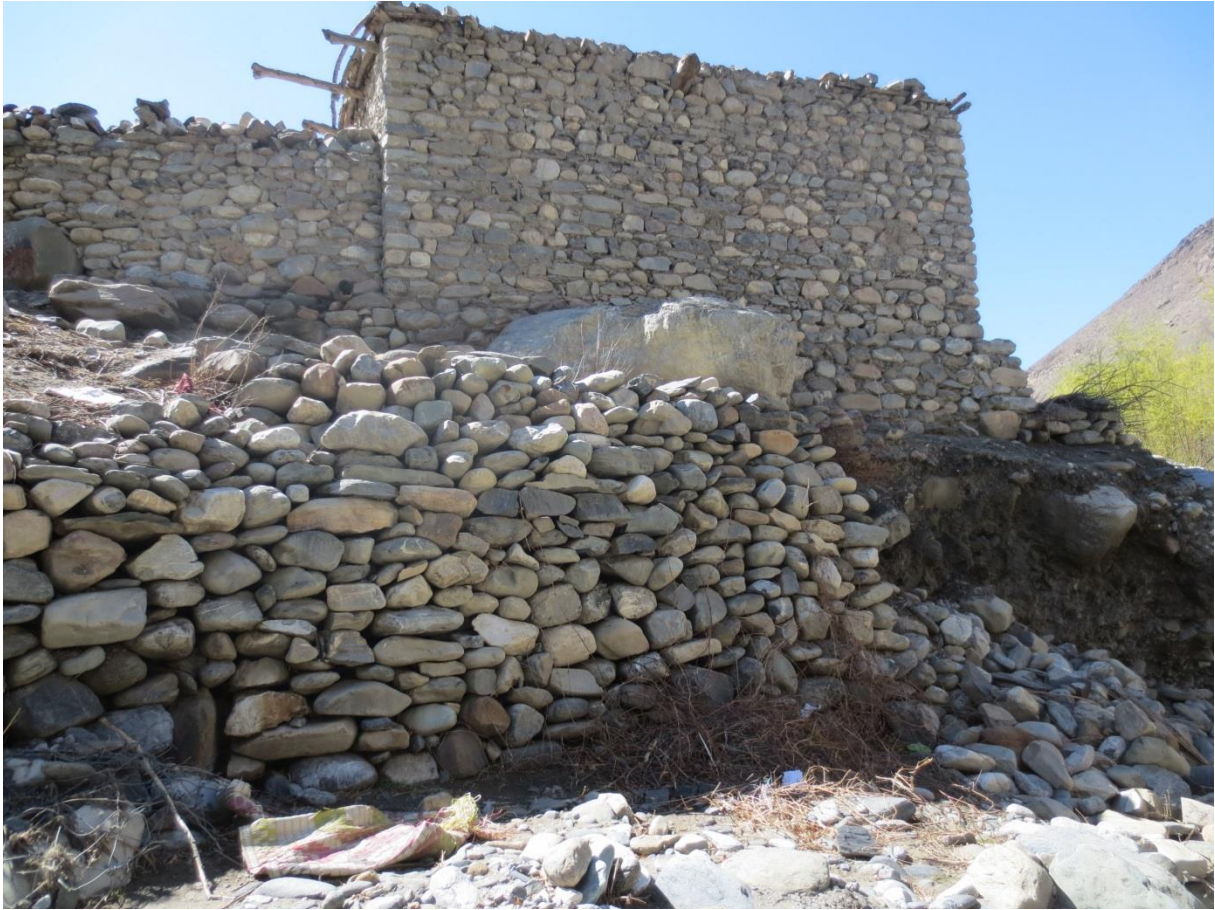
Neben dem Bau von Gabionen und der Betonmauer, werden am Dzon Khola zahlreiche Trockenmauern errichtet. Diese werden von der einheimischen Bevölkerung gebaut. Die Sicherheit der Bevölkerung und der Schutz vor Erosion greifen bei dieser Art der Schutzmaßnahme jedoch nicht weit. Ein Grund weshalb trotz dessen eben diese Trockenmauern, bei denen lediglich Stein auf Stein gelegt wird, errichtet werden, sind die nur geringen finanziellen Mittel, die zur Verfügung stehen. Da Steine direkt vor Ort vorkommen, entsteht ausschließlich der Einsatz von Arbeitskraft, jedoch keine Ausgaben für sonstige Bauutensilien wie es bei den Gabionen und der Zementmauer der Fall ist.

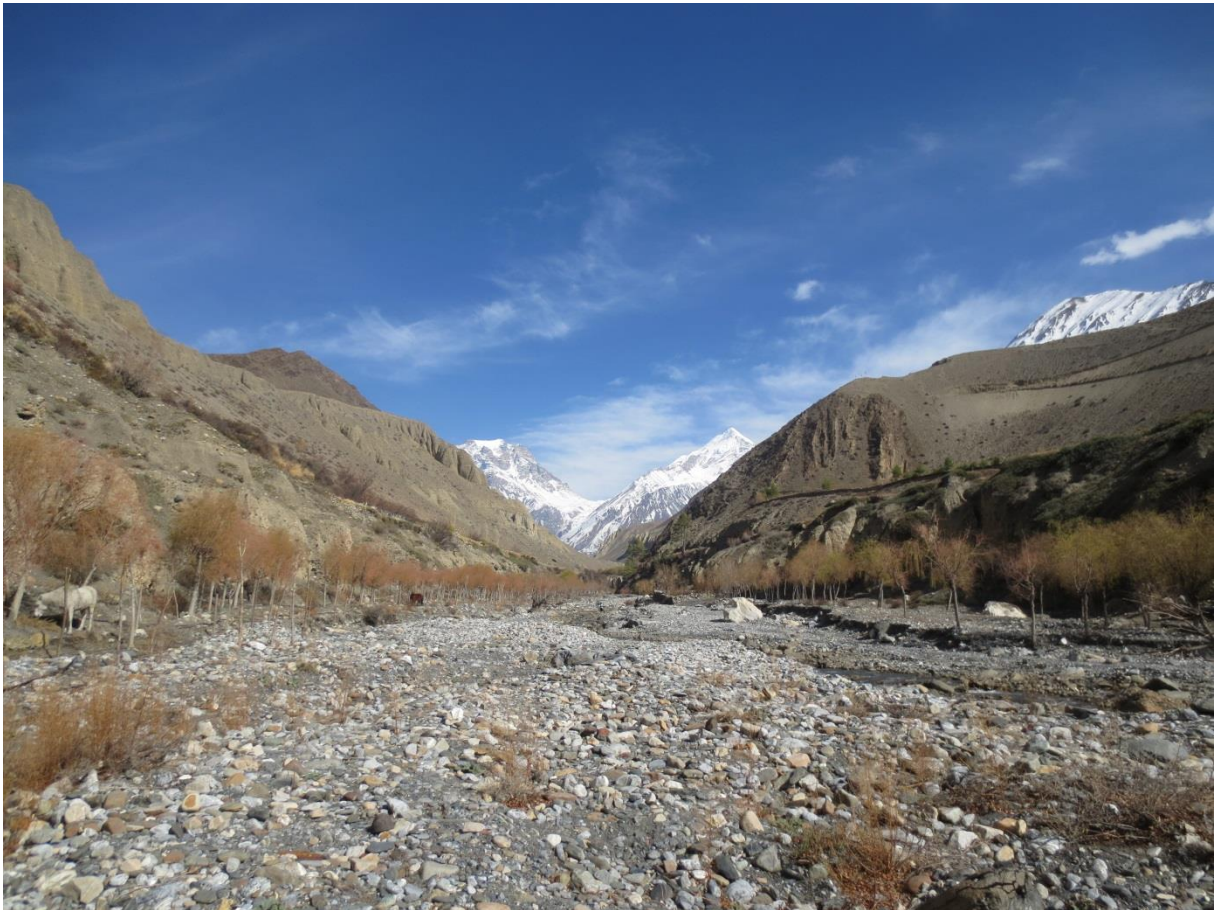
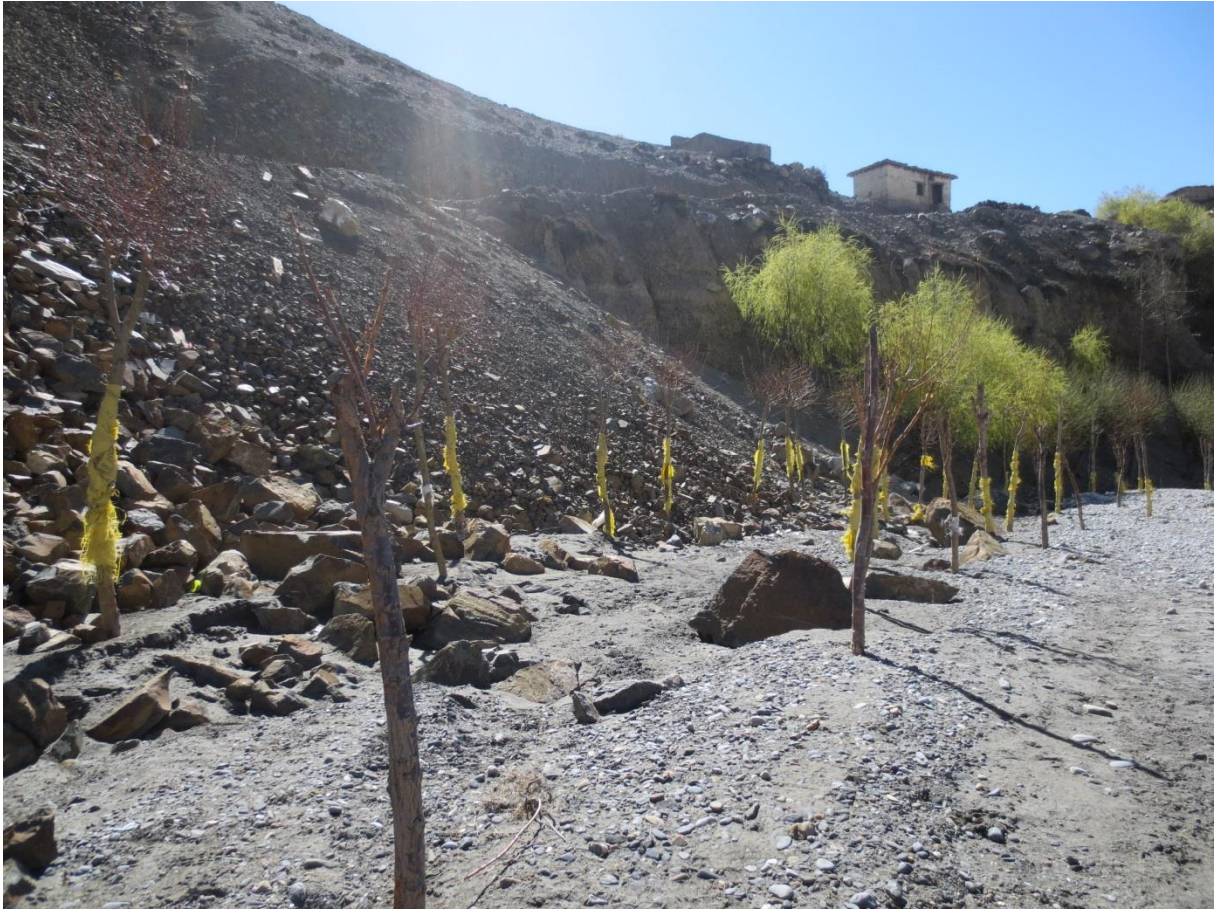
Am Flusslauf der Kali Gandaki und ihres Zuflusses Dzon Khola wurden in den vergangenen Jahren Weiden angepflanzt. Der Hauptgrund hierfür ist die Stabilisierung des Ufers vor Erosion und damit einhergehend der Schutz der ufernahen Gebäude und landwirtschaftlichen Nutzflächen. Ein weiteres Anliegen ist die Möglichkeit nach fünf bis zehn Jahren Feuerholz zu sammeln. Dies erscheint vor dem Hintergrund der klimatisch bedingten nahezu vegetationslosen Umgebung sehr wichtig, da ein Großteil der Bevölkerung noch mit Holz heizt und kocht. Gepflanzt werden die Weiden ausschließlich von der Bevölkerung von Kagbeni und finden sich somit in Privatbesitz, was auch an den Markierungen an den Baumstämmen zu erkennen ist.
